BATTERIE ZERTIFIKAT

AVILOO
BATTERY DIAGNOSTICS

MARKE: Audi
MODELL: A3 SB TFSIe - 13,0 kWh

KILOMETERSTAND: 43.822 km
FIN: WAUZZZGY5NA026945
DATUM UND UHRZEIT:
07.09.26, 11:35

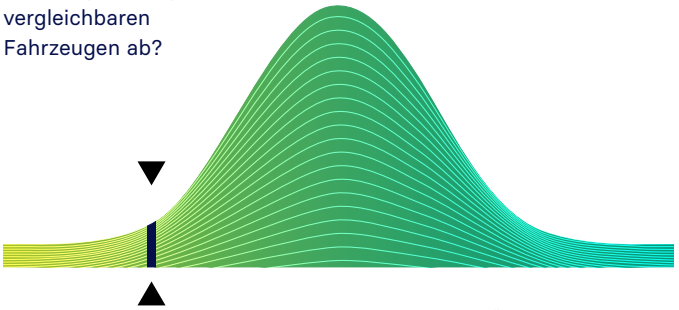
BENCHMARKING
Wie schneidet Ihr Fahrzeug im Vergleich zu vergleichbaren Fahrzeugen ab?

Unterdurchschnittlich | Durchschnittlich | Überdurchschnittlich
