BATTERIE ZERTIFIKAT

AVILOO
BATTERY DIAGNOSTICS

ZERTIFIKATNUMMER: B1CC70D2-1A2A-4C5F-8245-16622C627643

MARKE: Audi
MODELL: A3 SB TFSIe - 13,0 kWh

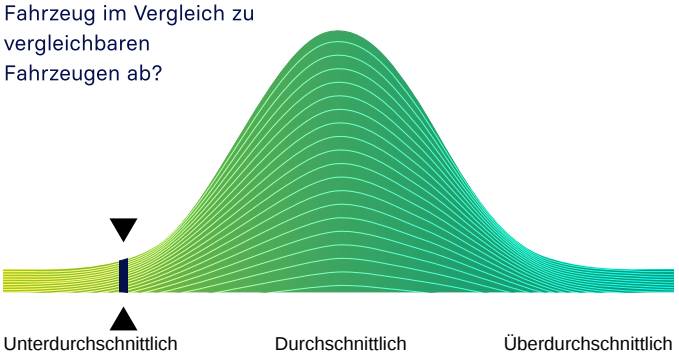
BENCHMARKING
Wie schneidet Ihr Fahrzeug im Vergleich zu vergleichbaren Fahrzeugen ab?

Unterdurchschnittlich | Durchschnittlich | Überdurchschnittlich
