BATTERIE ZERTIFIKAT

AVILOO
BATTERY DIAGNOSTICS

MARKE: Audi
MODELL: A6 / A7 TFSIe - 17,9 kWh

KILOMETERSTAND: 87.170 km
FIN: WAUZZZF24PN093190
DATUM UND UHRZEIT:
02.09.26, 10:48

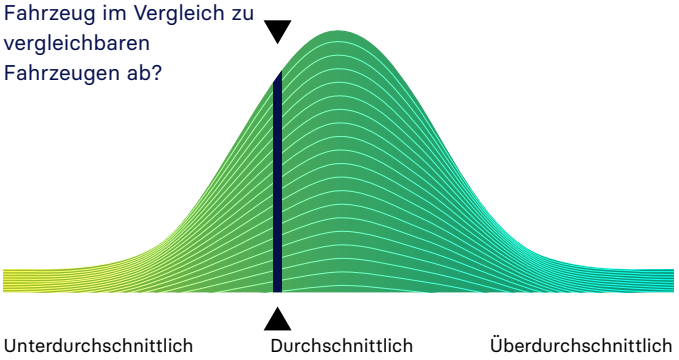
Unabhängig
GESUNDHEITSZUSTAND (SOH)

89,6 %

GUTER GESUNDHEITSZUSTAND – KEINE AUFFÄLLIGKEITEN
