BATTERIE ZERTIFIKAT

AVILOO
BATTERY DIAGNOSTICS

MARKE: Audi
MODELL: Q5 TFSIe - 17,9 kWh

KILOMETERSTAND: 94.561 km
FIN: WAUZZZFY4N2139376
DATUM UND UHRZEIT:
15.06.26, 09:36

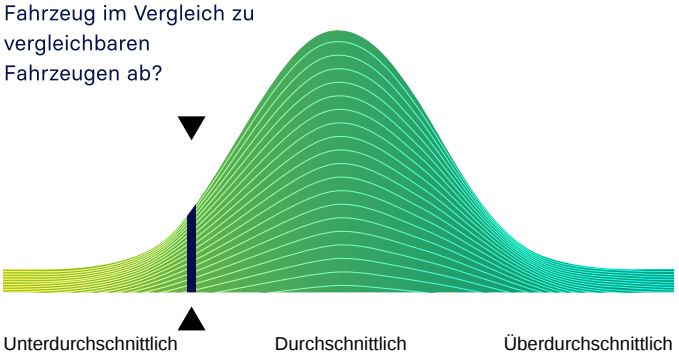
Unabhängig
GESUNDHEITSZUSTAND (SOH)

85,1 %

MÄSSIGER GESUNDHEITSZUSTAND – KEINE AUFFÄLLIGKEITEN

Basierend auf der detaillierten Batteriediagnose, die mit dem AVILOO FLASH Test durchgeführt wurde, bestätigen wir hiermit, dass sich die Antriebsbatterie dieses Fahrzeugs in einem mäßigen Zustand befindet.
